Es handelt sich um ein Haus aus dem Jahre 1890 bestehend aus einem Haupthaus und einer Scheune in Form eines Fachwerkhauses welches nicht unter Denkmalschutz steht.

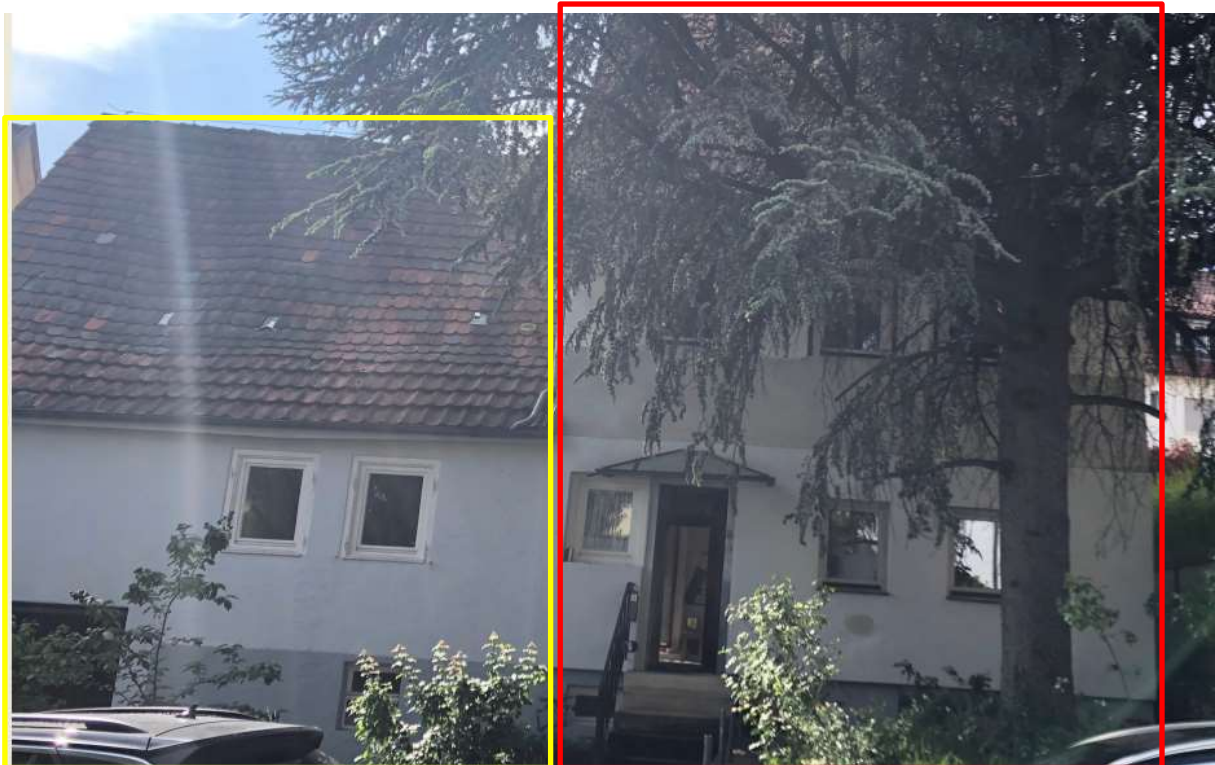
Aufteilen Bebauung

Das Haupthaus rechts im Bild(roter Rahmen), welches auf 2 Stockwerken bewohnt wurde, hat ein Fläche 6,34m x 6,96m je Stockwerk. Der Dritte Stock im Giebel ist nicht ausgebaut. Im Hochparterre befindet sich Küche und Wohnzimmer, im 1 OG Schlafzimmer und Bad.

Die Abmessung der Scheune beträgt 7,30mx 6,96m (gelber Rahmen). Die Räume oberhalb der Scheune (2 Fenster) wurden als Abstellraum benutzt. Darunter befindet sich eine Garage. Der Rest der Scheune ist nicht ausgebaut.

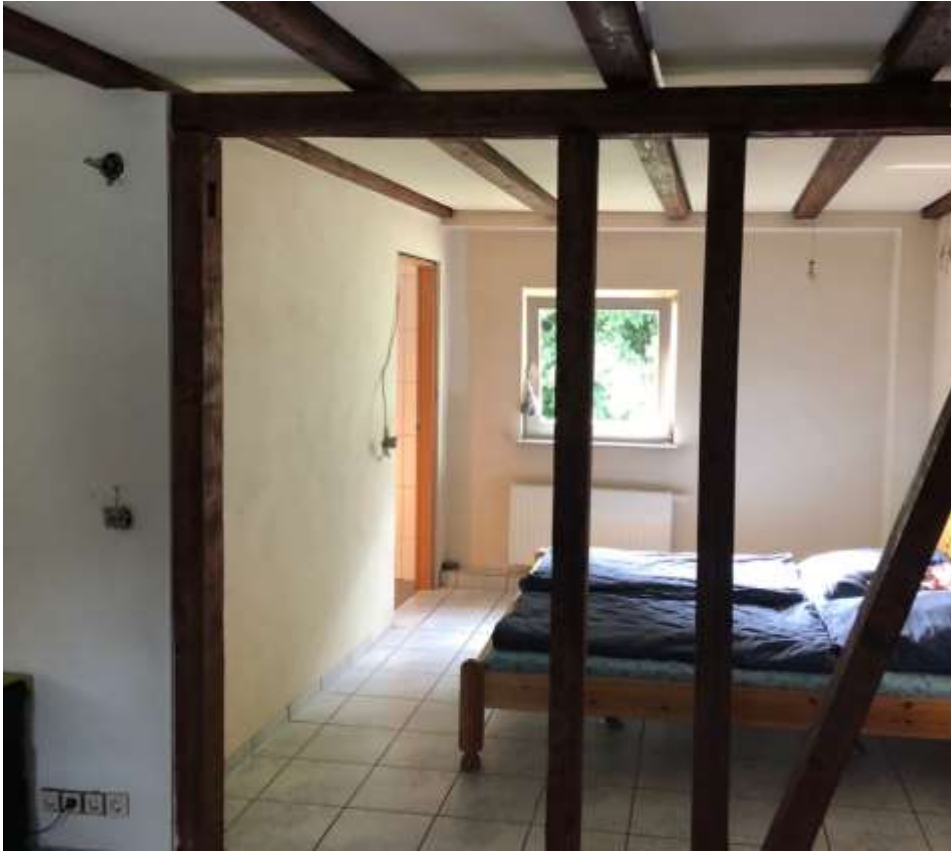
1OG Schlafen und Bad

Entsprechend des Alters besteht das Grundgerüst des Hauses aus Holzbalken welche mit Ziegelsteinen verdichtet wurden.

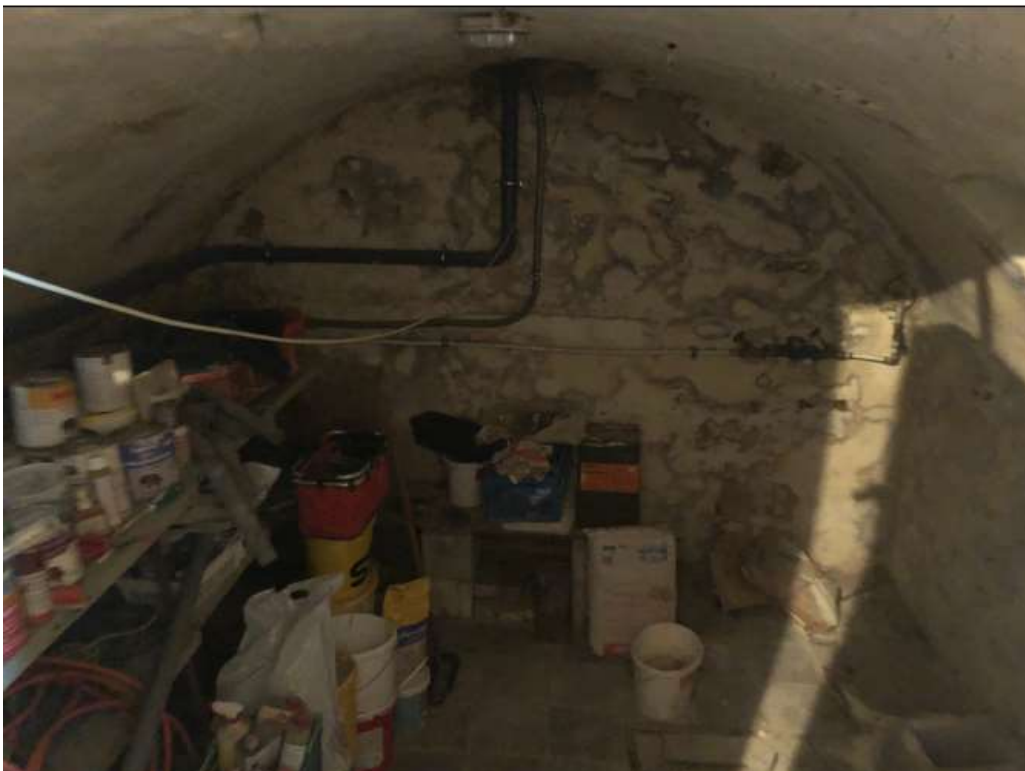
Der Keller beinhaltet einen alten Weinkeller und andere Kellerräume. Der Kellerboden bzw das Fundament besteht aus Erdboden welcher teilweise mit Beton aufgeschüttet wurde.

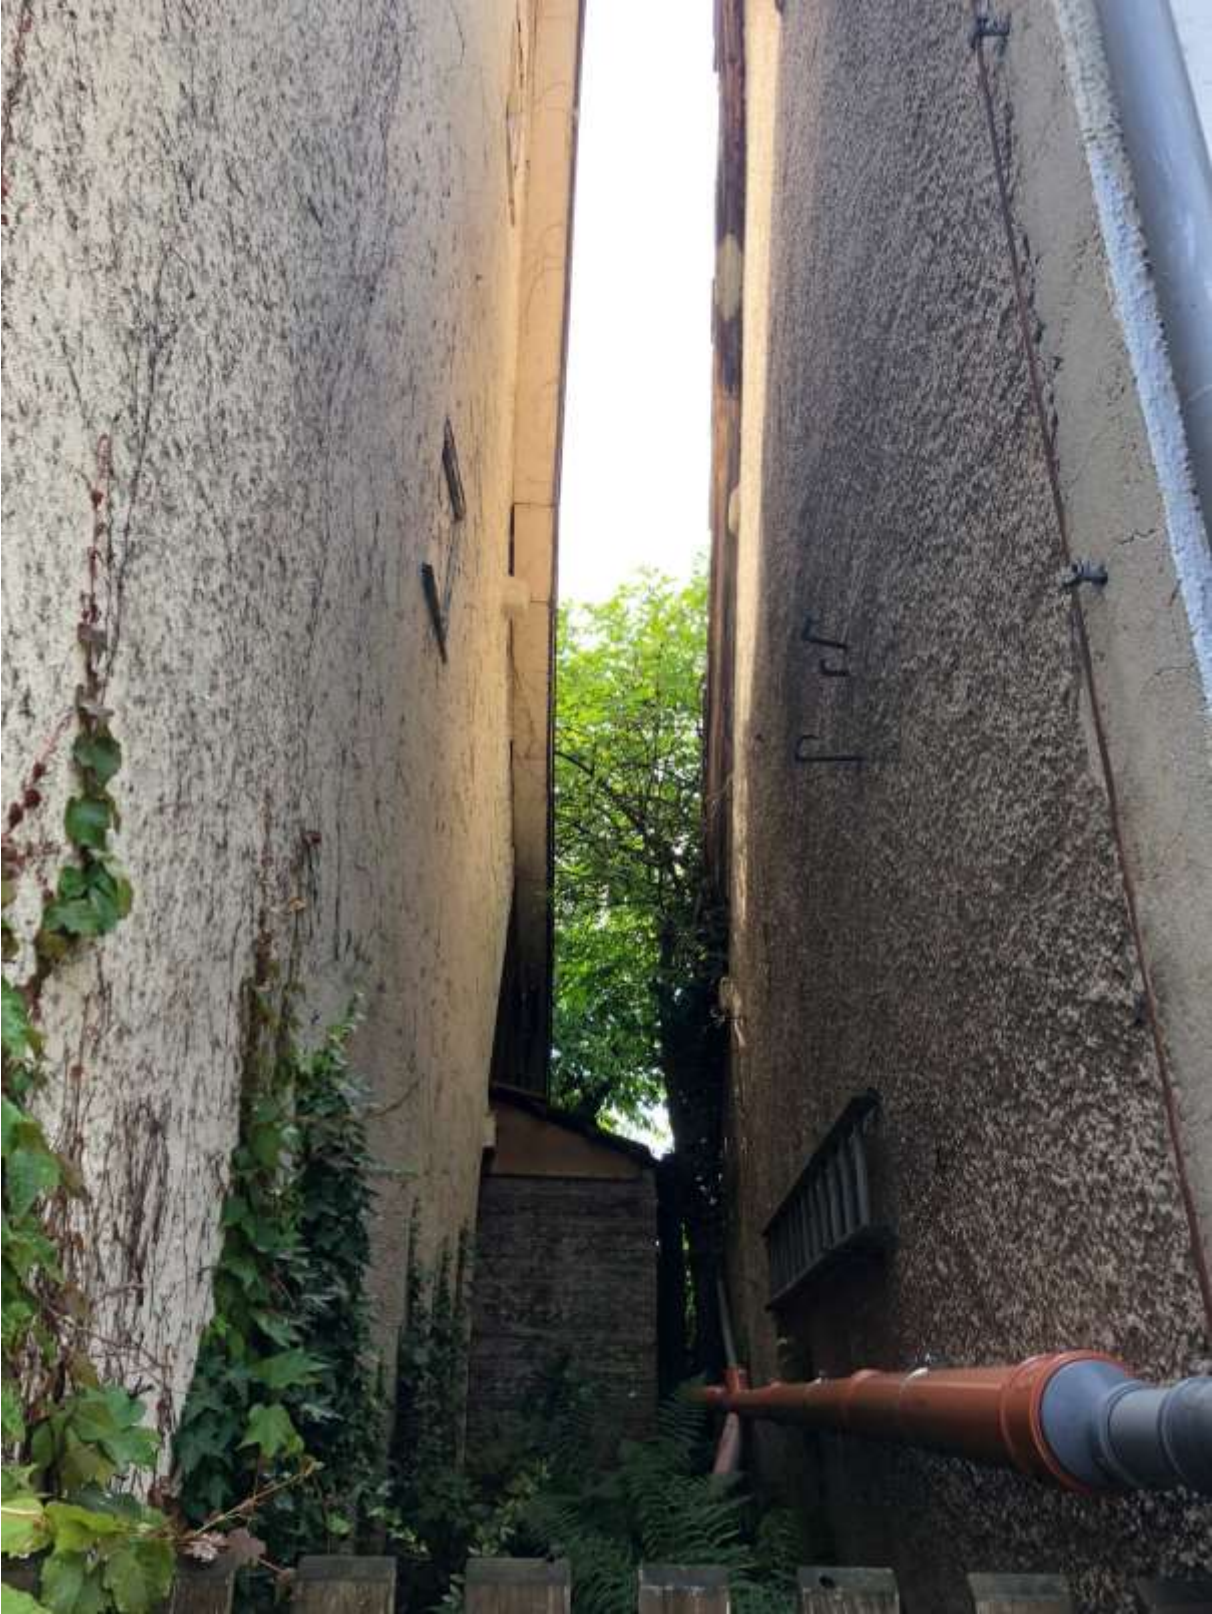
Die Distanz zu den Nachbarschaftsgrundstücken gestaltet sich wie folgt: links zur Scheune befindet sich ebenfalls eine Scheune des Nachbarn.

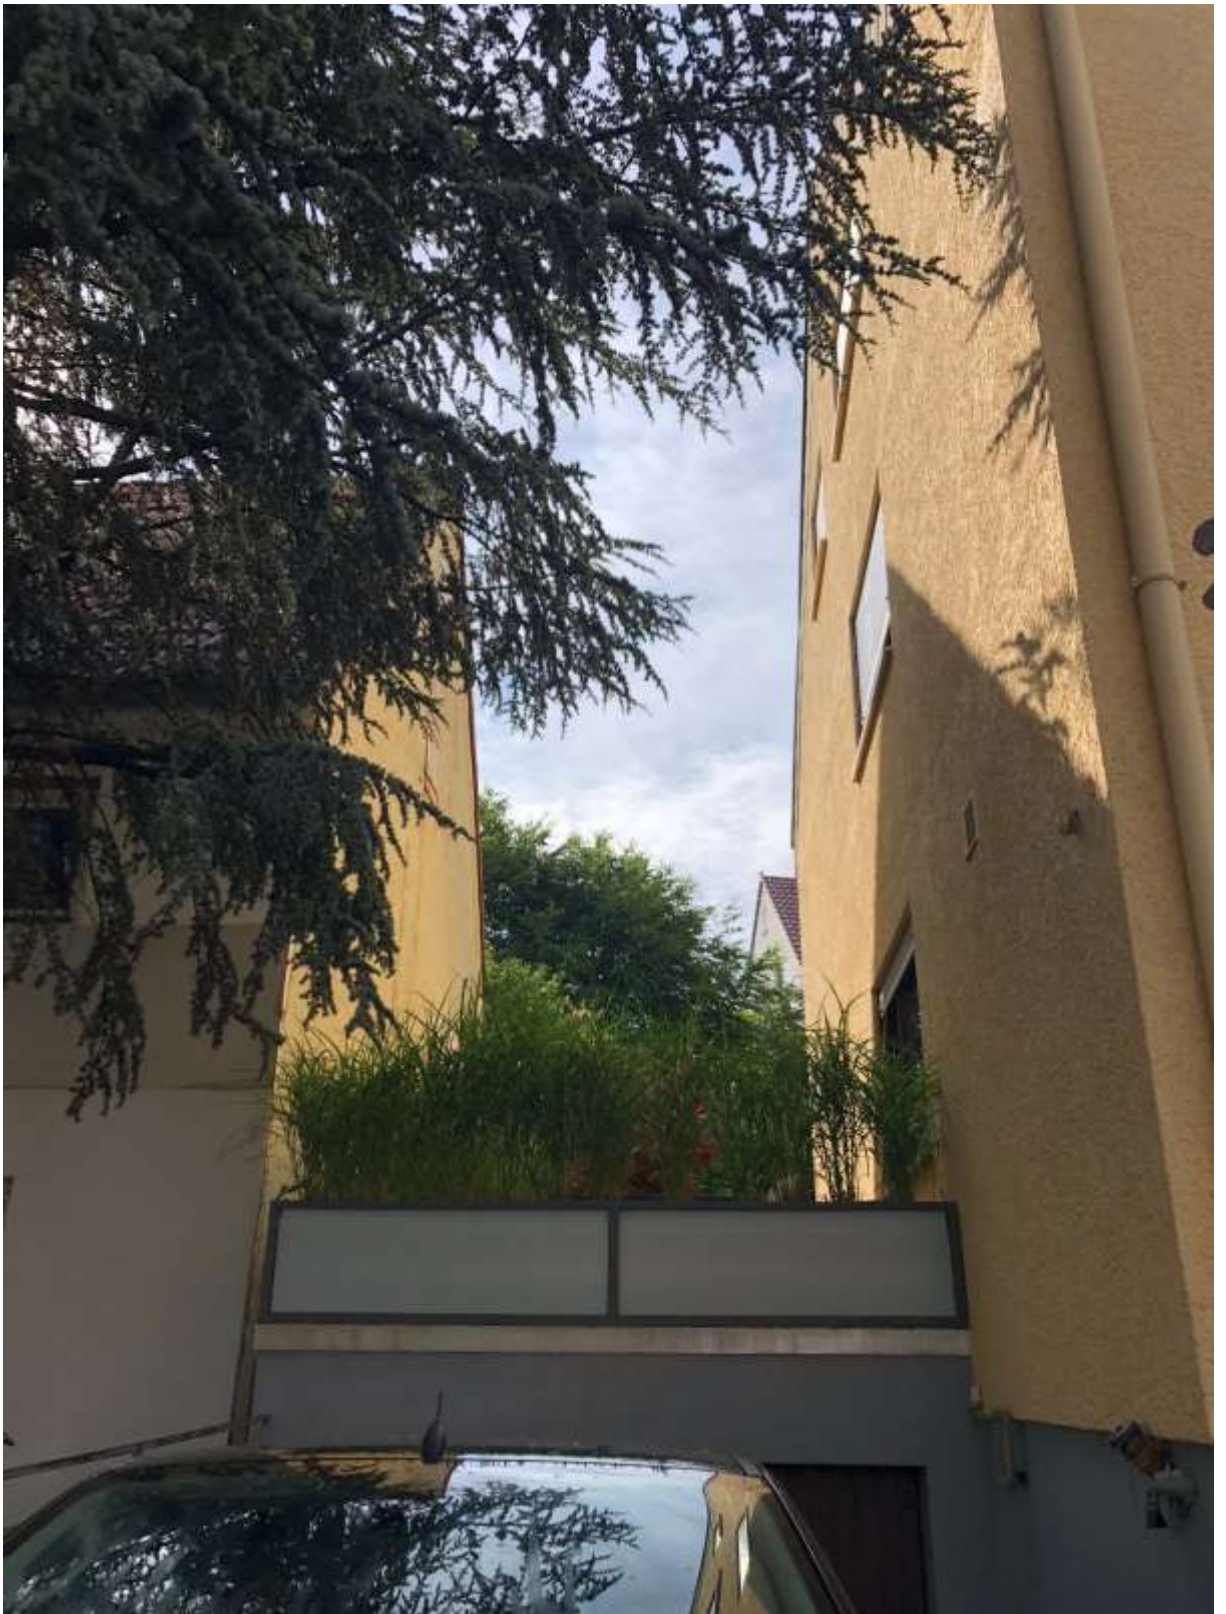
Rechts vom Haus befindet sich eine Garage:
